Recomendación relativa a la revisión técnica de las bielas de dirección y barras de acoplamiento TRW en vehículos industriales

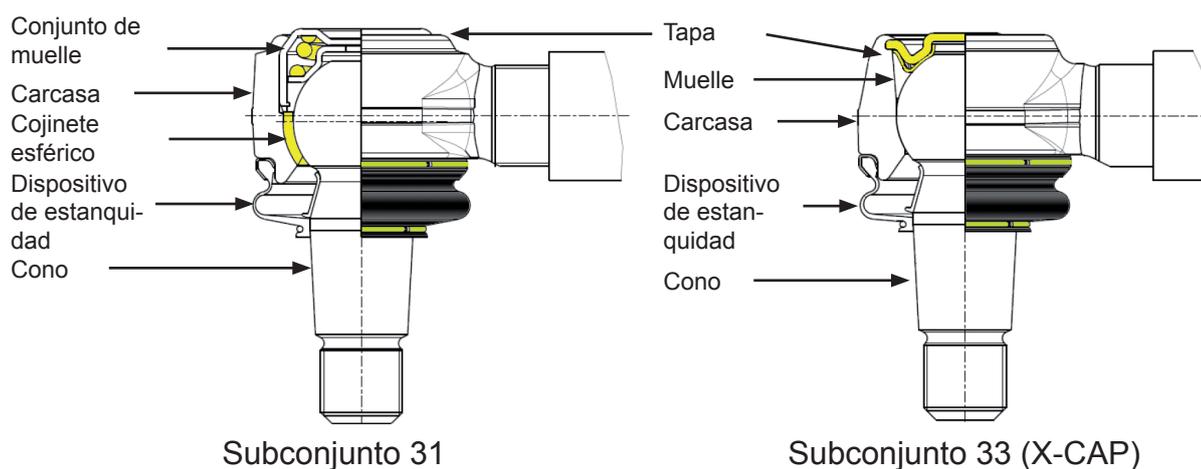
Estructura de una articulación de rótula

Las características especiales del subconjunto 33 (X-Cap) son: una tapa honda y su menor altura total.

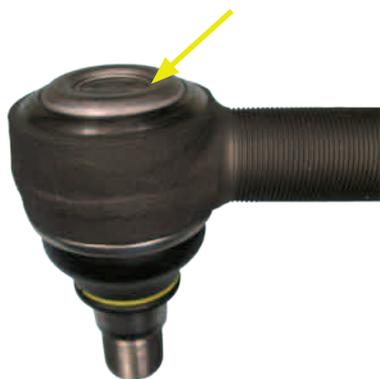
Identificación por la forma de la caperuza de extremidad

Subconjunto 31:
caperuza abovedada
Máximo 2 mm de compresión.

Modelo de articulación subconjunto 31

El vástago de rótula no debe comprimirse contra la carcasa más de 2 mm.

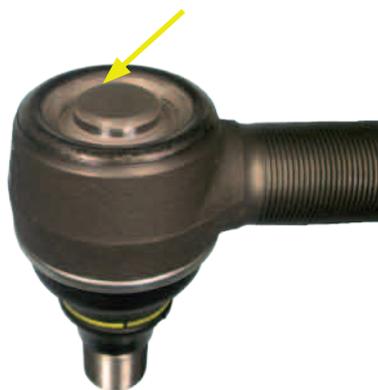
Subconjunto 33:
tapa honda, baja altura total **máximo 5 mm** de compresión

Modelo de articulación subconjunto 33 (X-CAP)

El vástago de rótula no debe comprimirse contra la carcasa más de 0,5 mm.

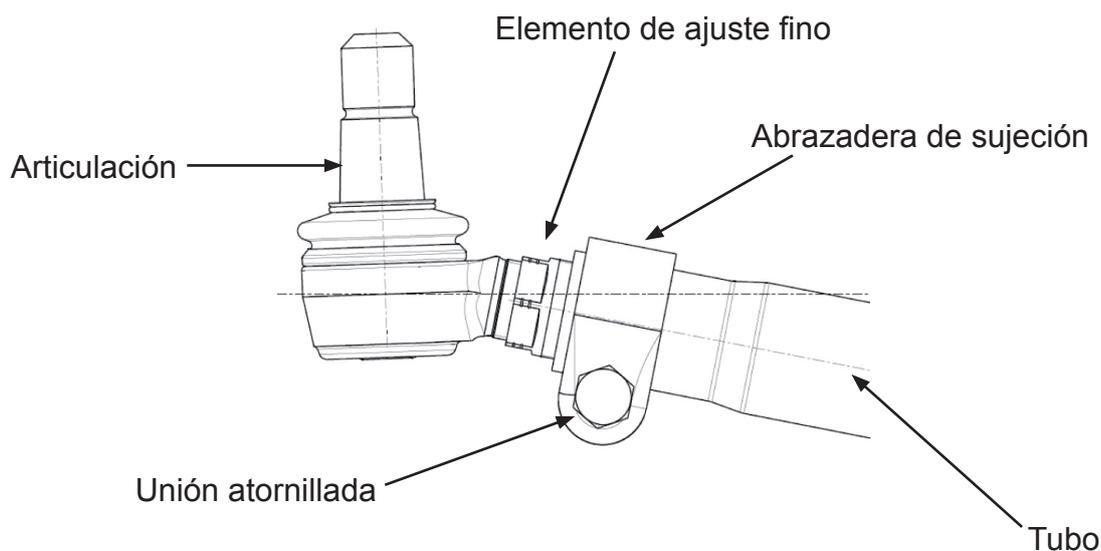
Inspección del tubo

Inspeccionar el tubo en cuanto a otros posibles daños. Si se observan signos de deformaciones violentas, habrá que sustituir en cualquier caso las bielas/barras de acoplamiento.
